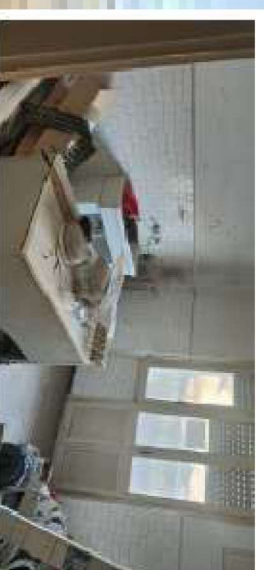
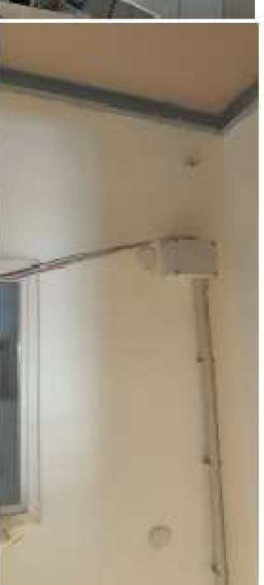
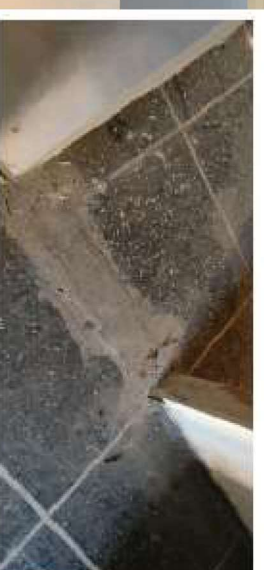
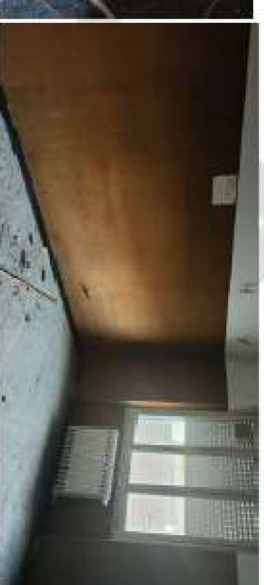
Il piano superiore, anch'esso destinato in parte a Centro dell'Impiego, evidenzia per quasi  $\frac{2}{3}$  della superficie uno stato di conservazione sufficiente e adatto a qualsiasi configurazione ad uso terziario; la restante porzione del piano primo, originariamente utilizzata come caserma e mai asservita al nuovo Centro per l'Impiego, si caratterizza come spazio abbandonato e suscettibile di essere ristrutturato (immagini a fianco).
