**CAVA LA BOLLA – SPINETTA MARENGO
DISCARICA PER PIETRISCO
FERROVIARIO CONTENENTE AMIANTO**

VERIFICA ASSOGGETTABILITÀ A VINCA

CAVA LA BOLLA – SPINETTA MARENGO (AL)

Doc. N. A23-008/ R36-1
3 Aprile 2025

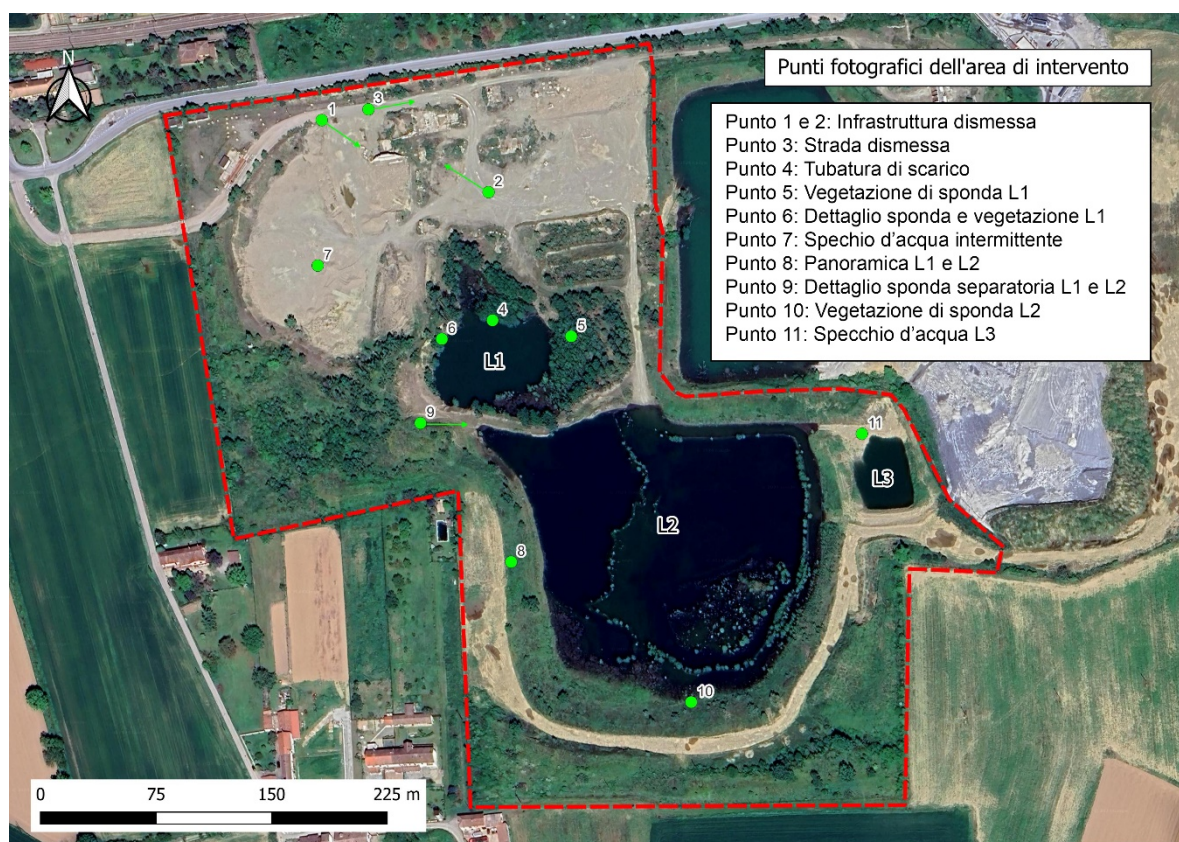
Figura 10 - Punti fotografici delle relative fotografie precedentemente elencate

Durante il sopralluogo di dicembre 2024 sono state effettuate diverse fotografie che riportiamo in relazione per evidenziare lo stato attuale dei luoghi.
