**CAVA LA BOLLA – SPINETTA MARENGO  
DISCARICA PER PIETRISCO  
FERROVIARIO CONTENENTE AMIANTO**

**VERIFICA ASSOGGETTABILITÀ A VINCA**

Doc. N. A23-008/ R36-1  
3 Aprile 2025

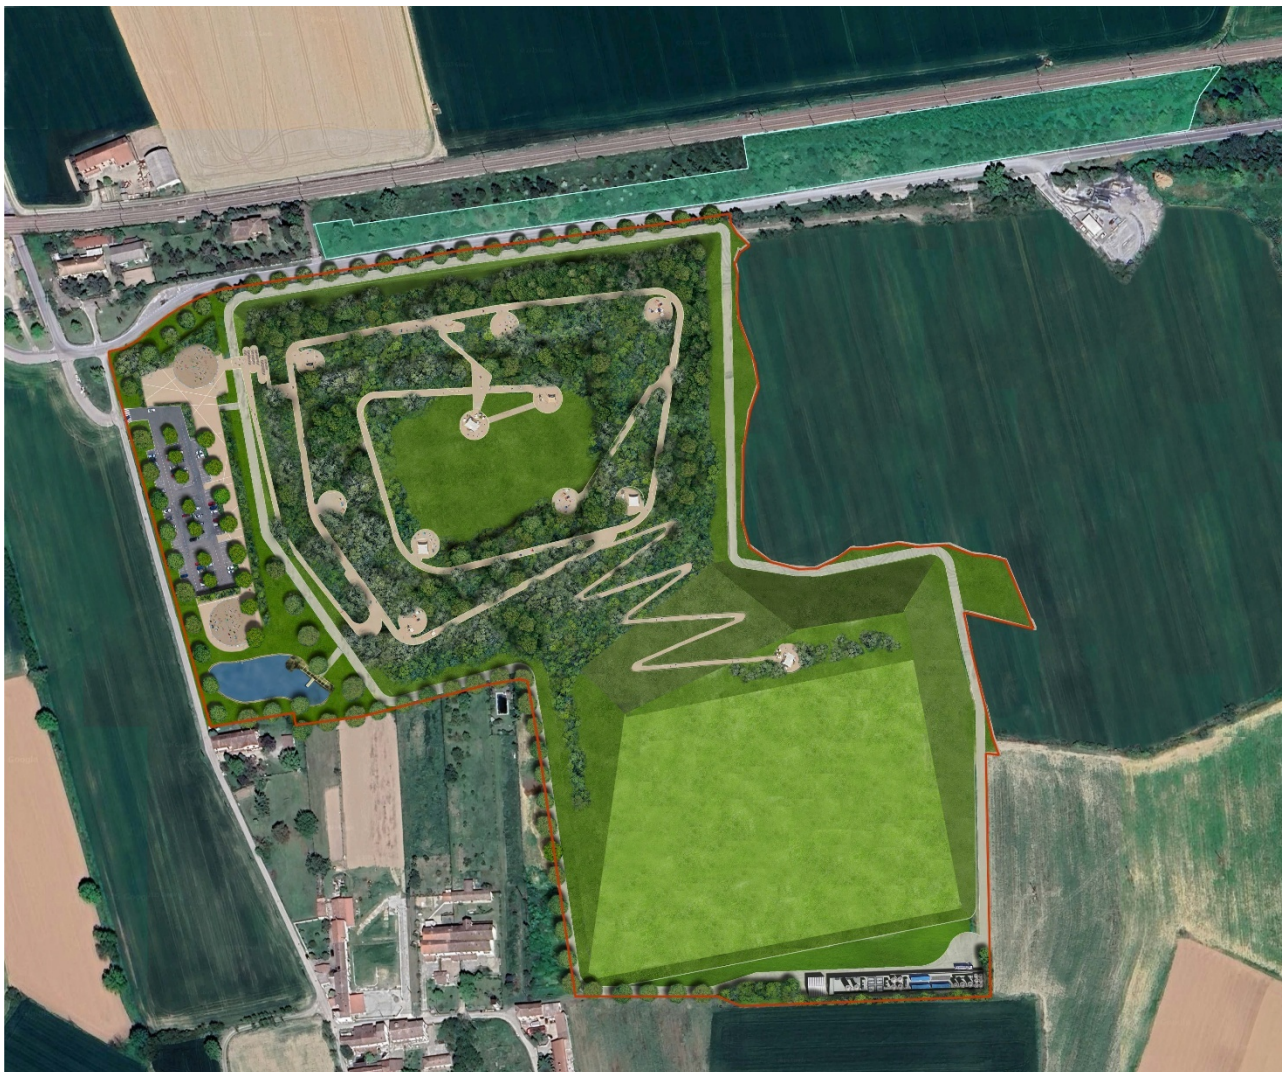
*Figura 2 - Sistemazione Superficiale Finale del Sito*

La sistemazione superficiale finale (Figura 2) prevede che la parte sommitale del riempimento sarà sovrastata da strati di terreno vegetale di idoneo spessore per la formazione delle aree erbose a prato e per la piantumazione di specie arboree, e nello specifico l'intervento di rinaturalizzazione consiste nella creazione di:

- aree a bosco, in coerenza agli indirizzi di recupero ambientale della cava Bolla, nelle quali avverrà la piantumazione di essenze arboree idonee alla creazione del cosiddetto Bosco della Fraschetta;
- aree a prato integrate per la fruizione con le aree boscate ed in parte idonee anche per l'eventuale futura installazione di impianti tecnologici "green".

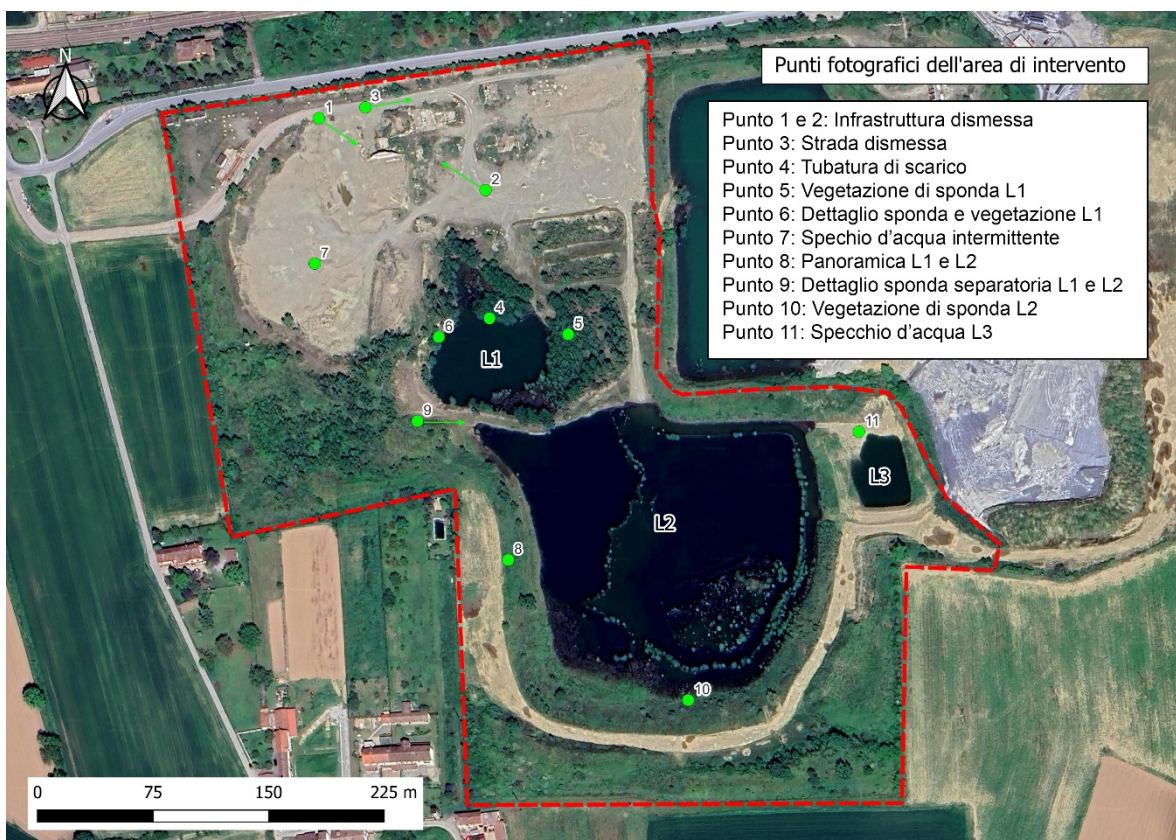
Durante il sopralluogo di dicembre 2024 sono state effettuate diverse fotografie che riportiamo in relazione per evidenziare lo stato attuale dei luoghi.

*Figura 10 - Punti fotografici delle relative fotografie precedentemente elencate*

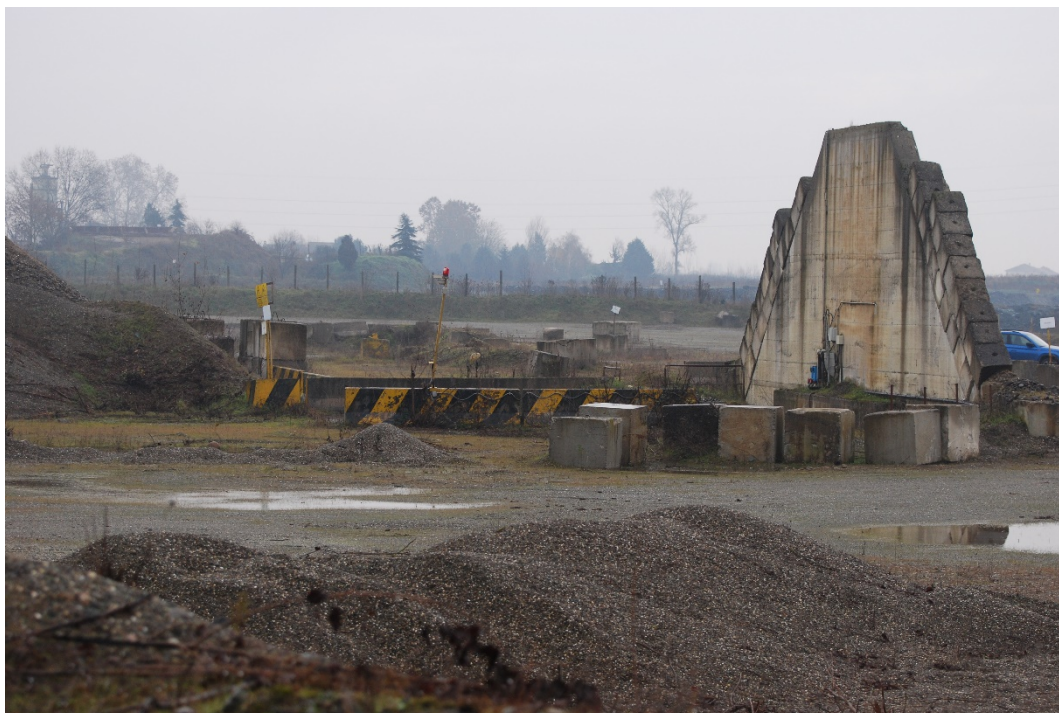
*Figura 11 - Punto 1 Infrastruttura dismessa*

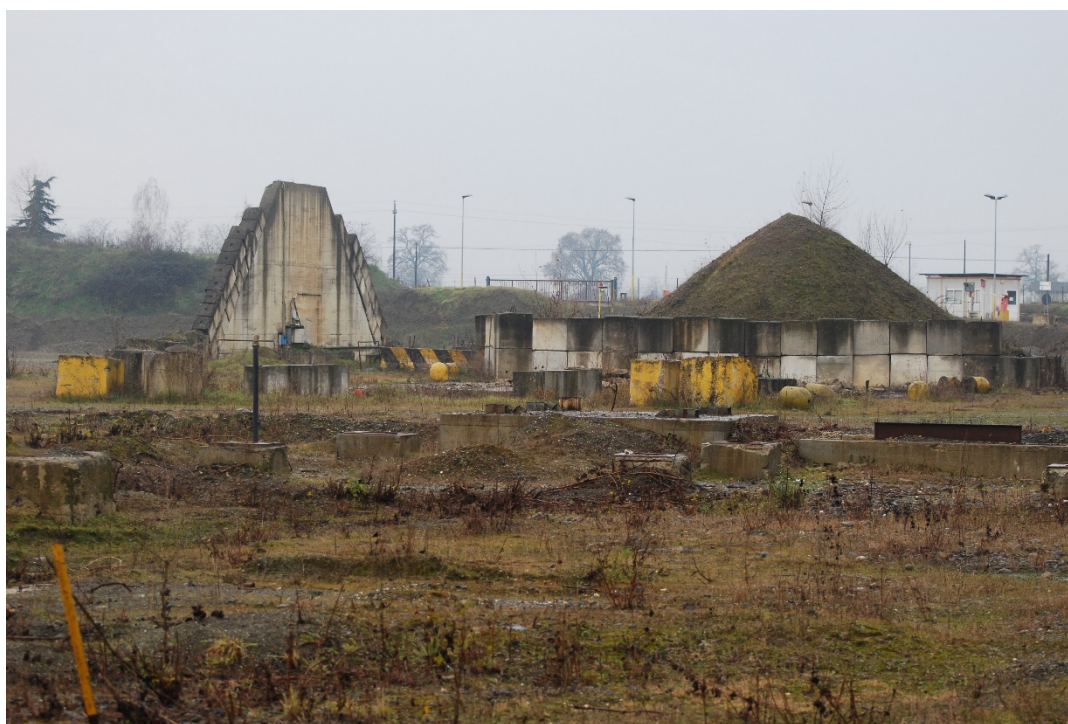
*Figura 12 - Punto 2 Infrastruttura dismessa*

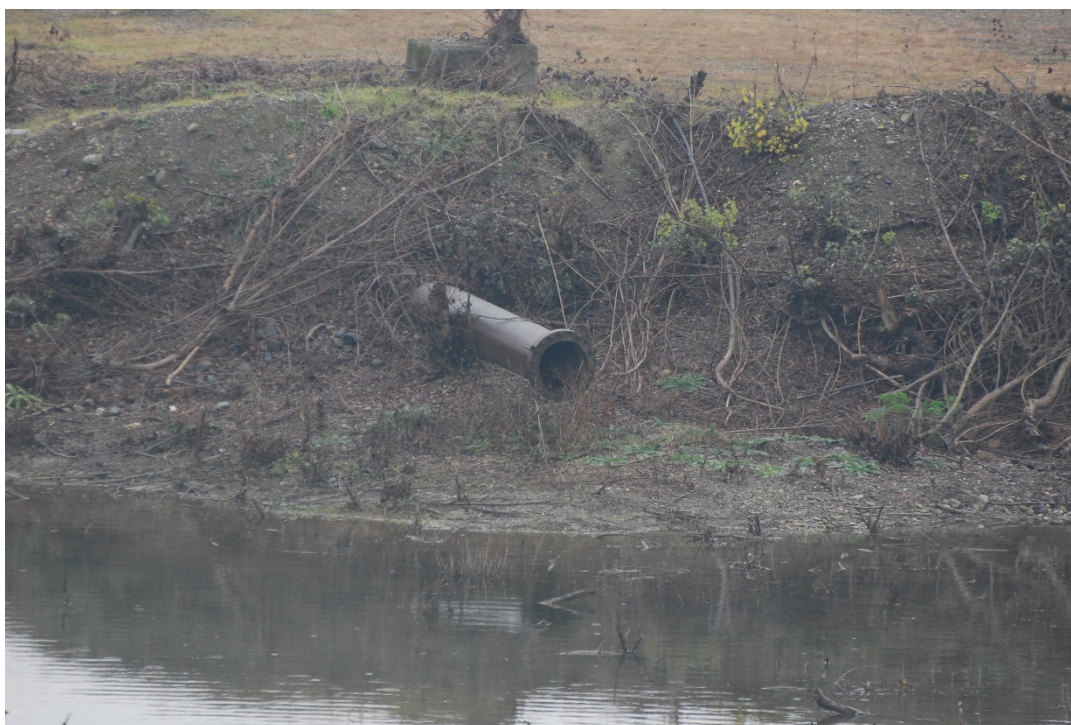
*Figura 14 - Punto 4 Tubatura di scarico raccolta acque meteoriche*

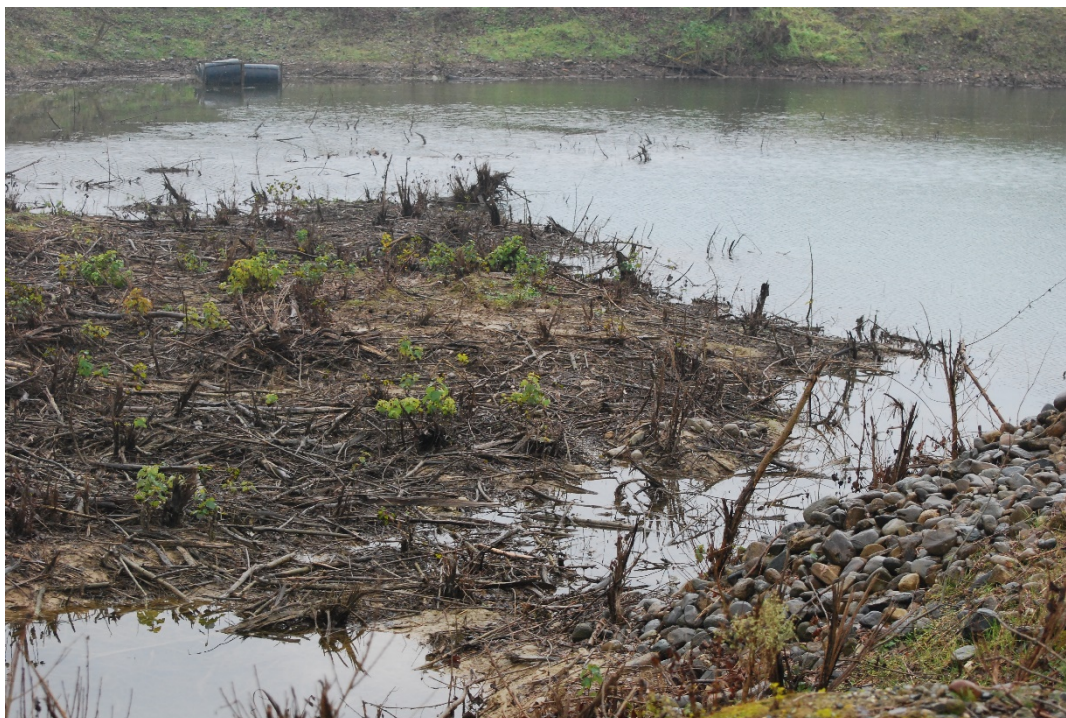
*Figura 15 - Punto 5 Vegetazione di sponda su L1*

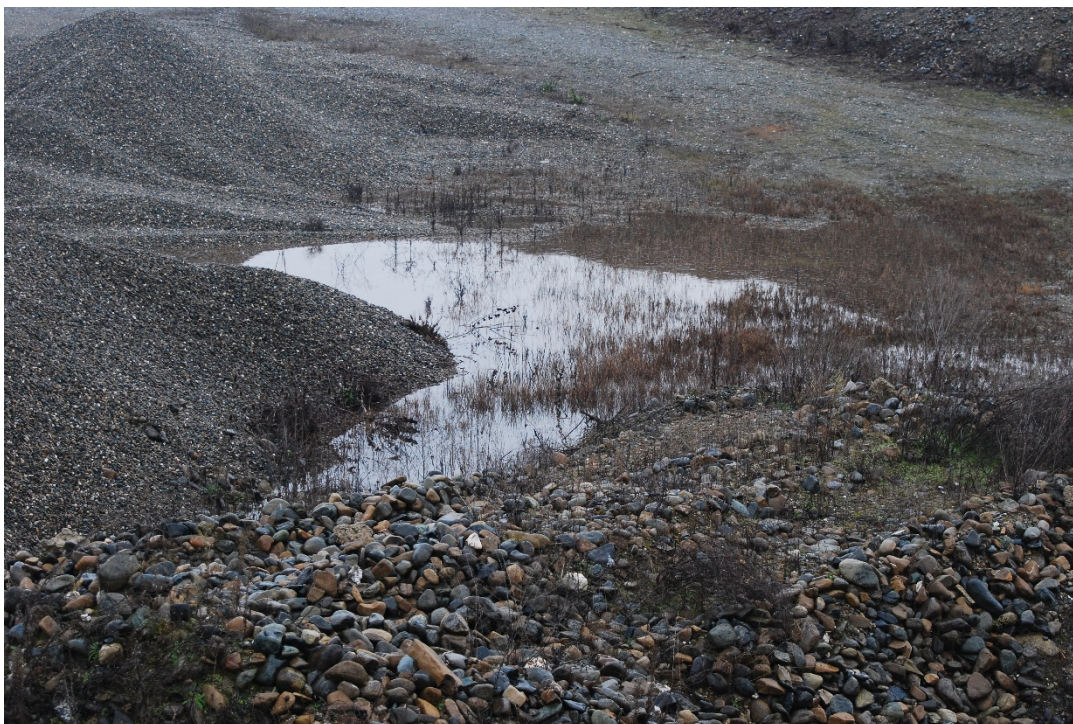
*Figura 18 - Punto 7 Accumulo acque meteoriche*
