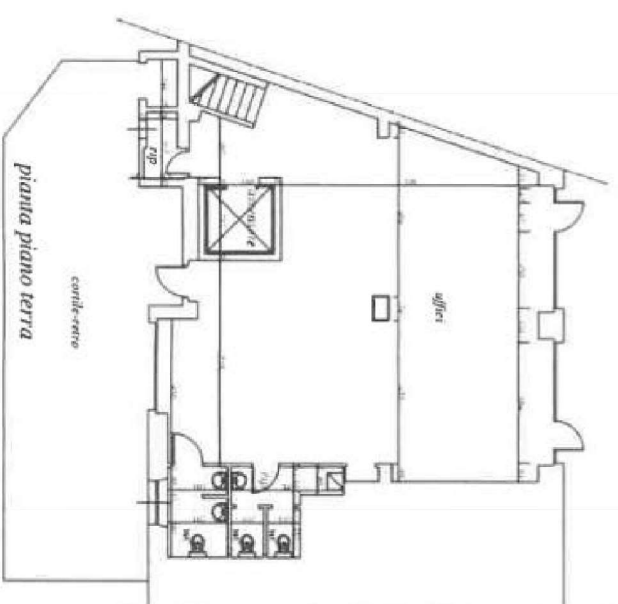
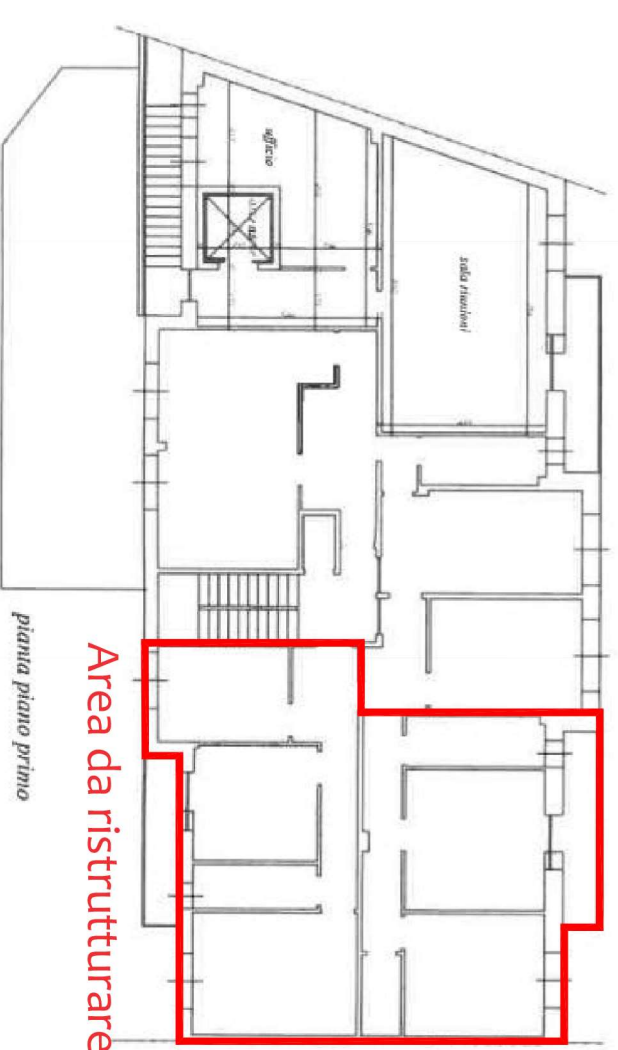
Il piano superiore, anch'esso destinato in parte a Centro dell'Impiego, evidenzia per quasi  $\frac{2}{3}$  della superficie uno stato di conservazione sufficiente e adatto a qualsiasi configurazione ad uso terziario; la restante porzione del piano primo, originariamente utilizzata come caserma e mai asservita al nuovo Centro per l'Impiego, si caratterizza come spazio abbandonato e suscettibile di essere ristrutturato (immagini a fianco).
